# VARPAISJÄRVEN KIRKKO – RAKENNUSHISTORIASELVITYS

Kauppatie 12, 73200 Varpaisjärvi

**Konsultti:** Arkkitehtitoimisto Arto Mattila Oy

**17.2.2022**

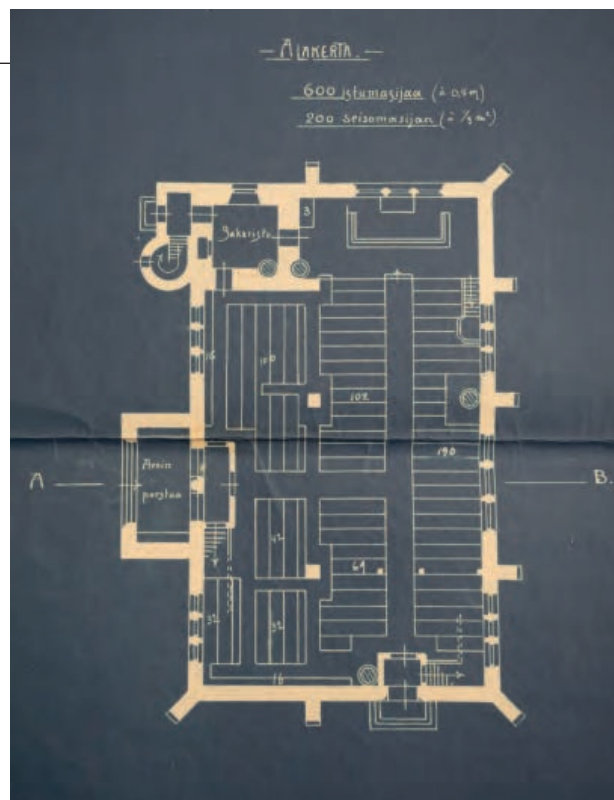
Josef Stenbäckin luonnos Varpaisjärven kirkoksi vuodelta 1901. 1. kerroksen pohja, julkisivu ja leikkaus. VSRKA

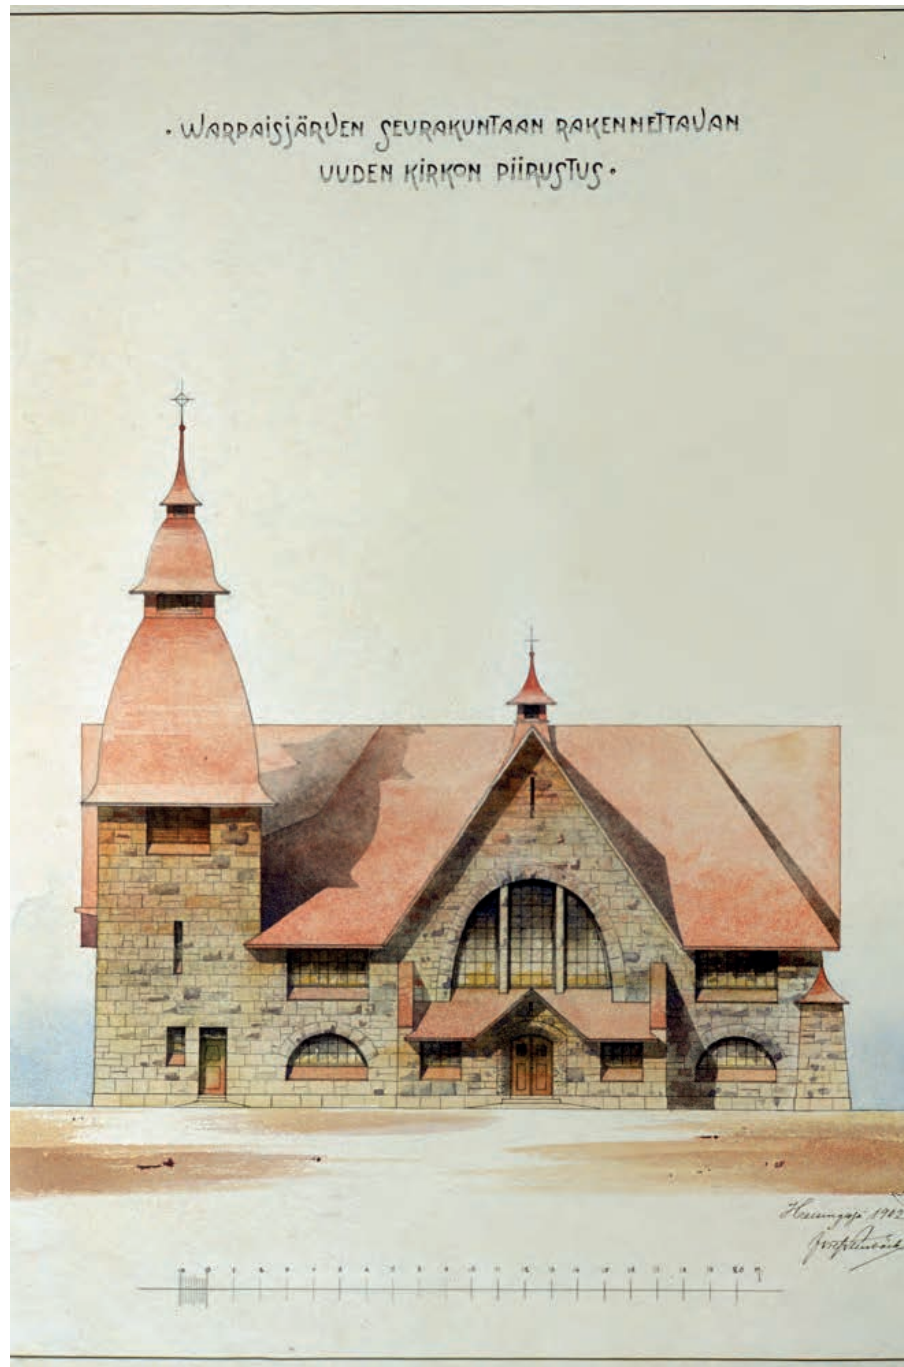
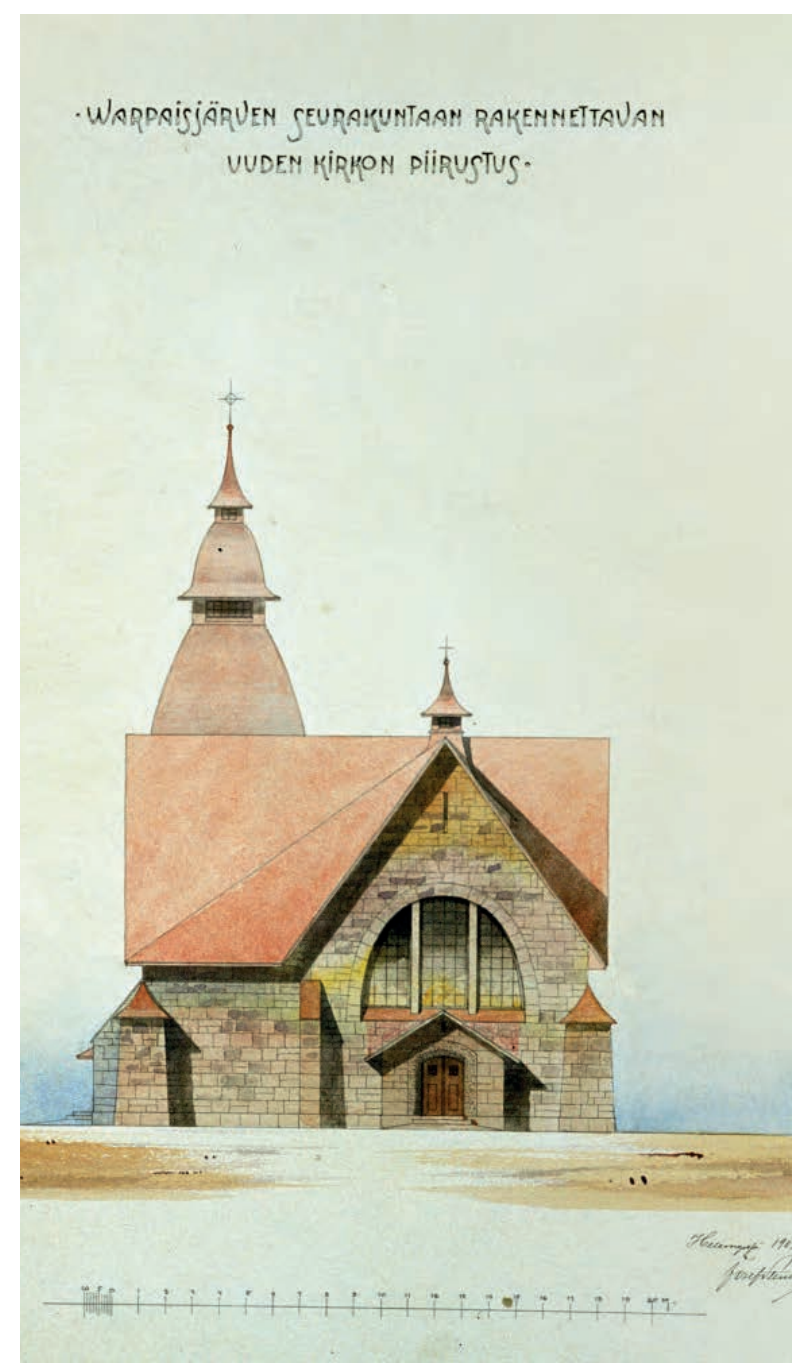
·WARPAISJÄRVEN SEURAKUNTAAN RAKENNETAVAN  
UUDEN KIRKON PIIRUSTUS·

Josef Stenbäckin Helsingissä  
1902 signeeraamat kirkon  
julkisivupiirustukset. KUHMU,  
alkup. VSRKA

Nykyasuun verrattuna on myös huomionarvoista, että kirkon ikkunat ja ulko-ovet maalattiin alunperin ulkopuolelta tumman ruskeiksi, kuten julkisivupiirustuskin näyttää.

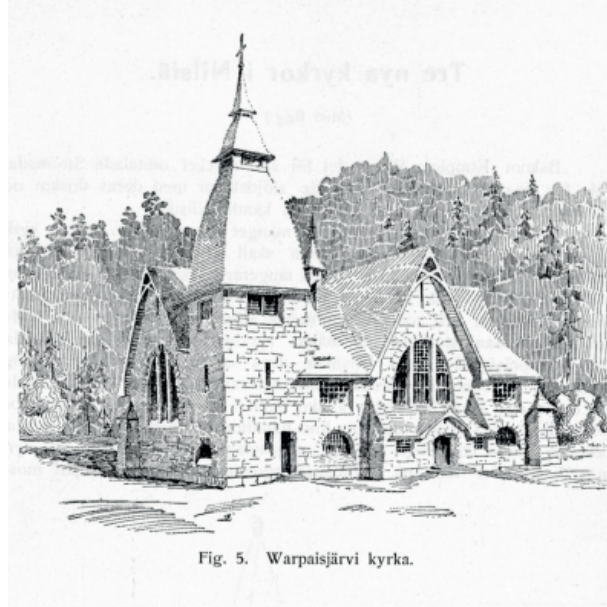
Fig. 5. Warpaisjärvi kyrka.

Varpaisjärven, Muuruveden ja Nilsiän kirkkojen perspektiivipiirrokset Josef Stenbäckin artikkelin *Tre nya kyrkor i Nilsjö* yhteydessä. Teknikern 29.6.1904, no 366.

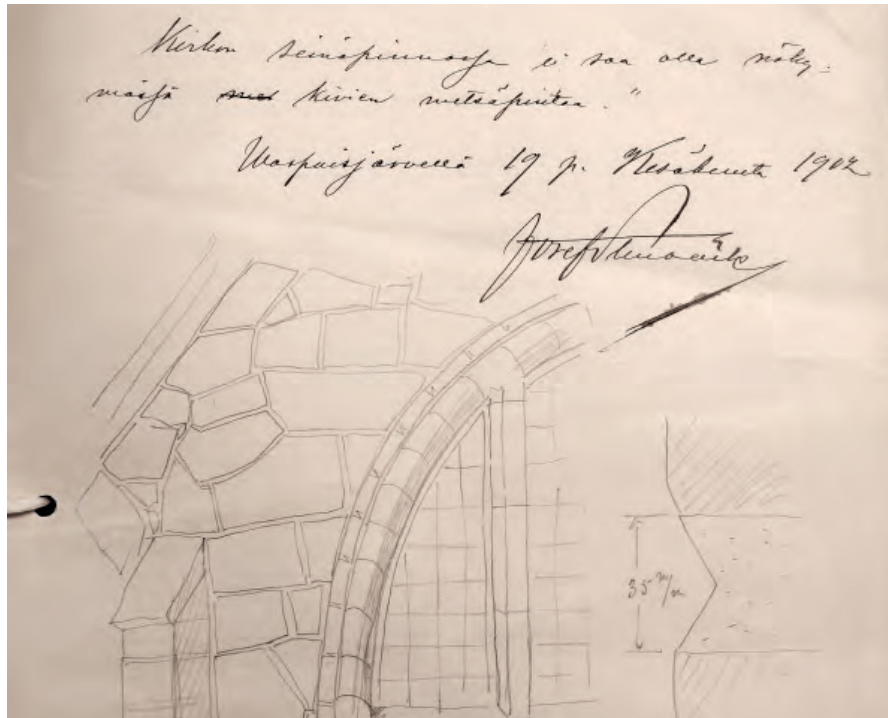
Stenbäckin työselityksen lisälehteen tekemä piirros eri kivilajien käytöstä julkisivussa. Hän teki lisäyksen ilmeisesti neuvottelun yhteydessä Varpaisjärvellä 19.6.1902. VRSKA

Alla idän puoleinen ovi ja detajli sen pielestä. Kapea kaistale tummaa kiveä on ilmeisesti paikkakunnan "valtakiveä" eli diabaasia. Pinnaltaan hienoksi hakattu vaalempi kivi on todennäköisesti samaa "tummanharmaata graniittia" kuin seinät muutoin.

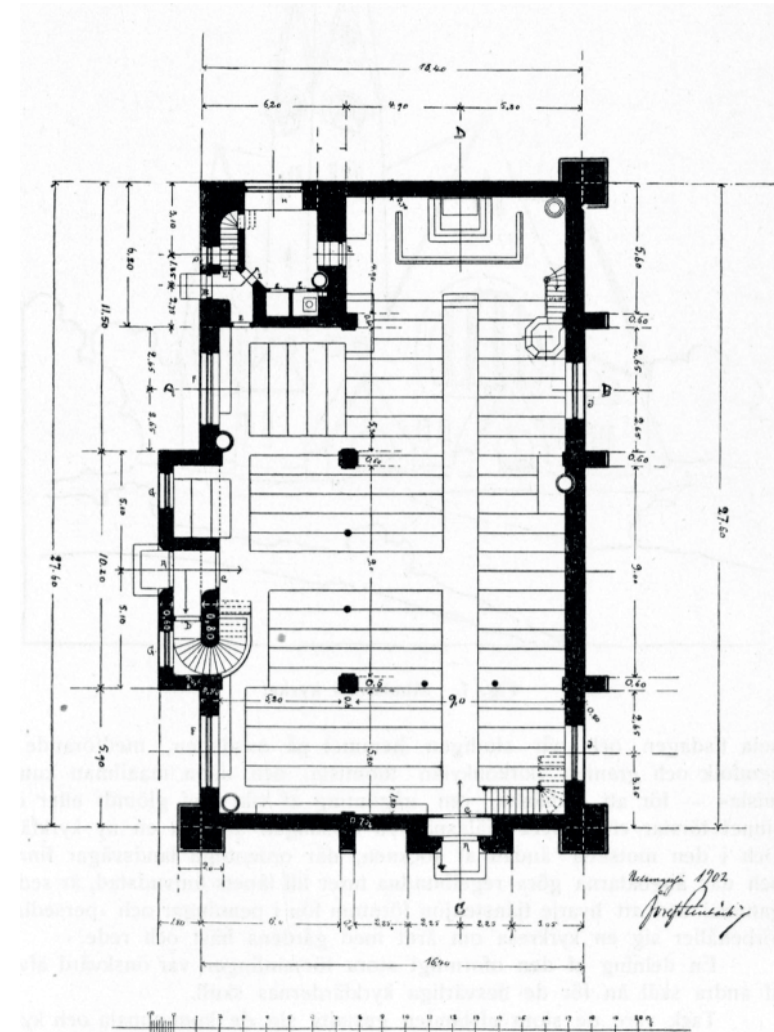
Kirkon mitoitettu pohjapiirros Teknikern-lehdessä vuonna 1904.

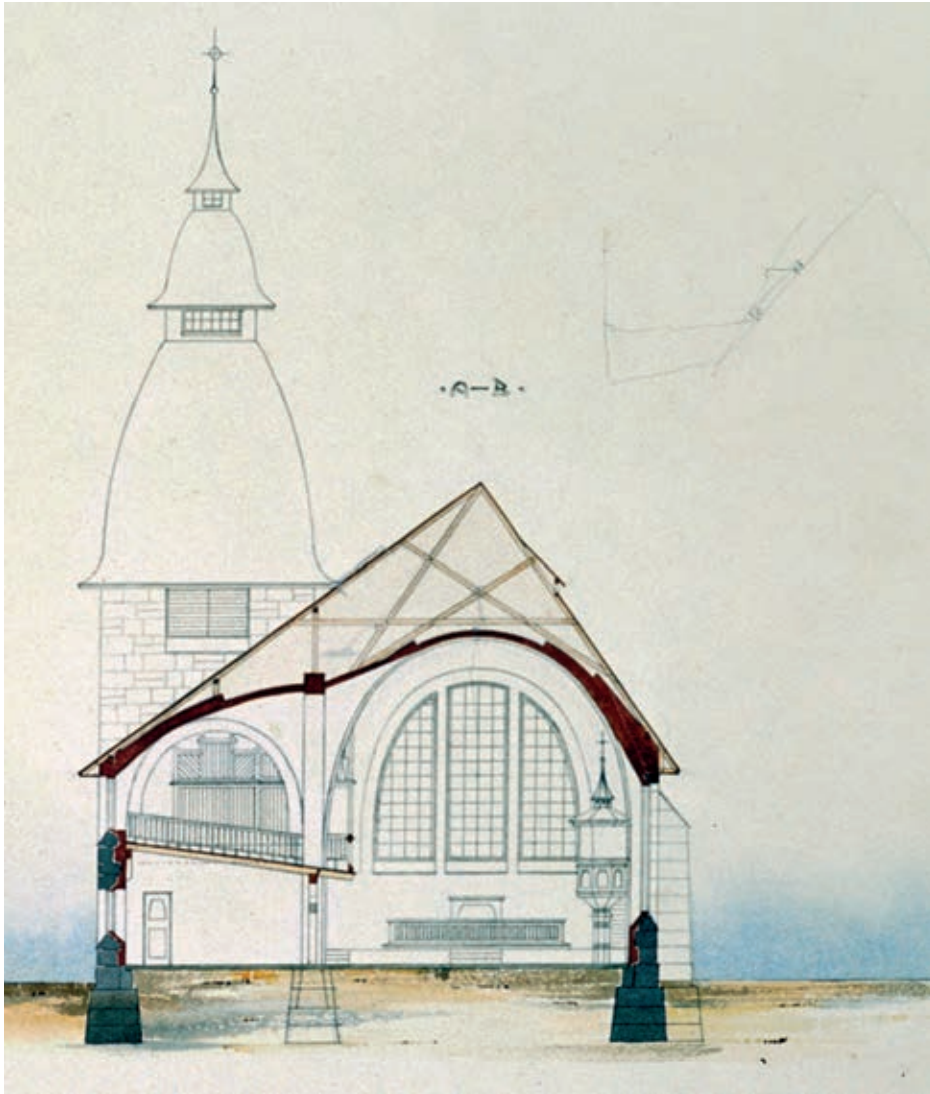
Kirkon leikkauspiirustuksessa vuodelta 1902 on kuvattu pääasialliset rakenteet: Perustukset ja ulkomuurit luonnonkiveä, sisäpuolen muuraus ja holvit tiiltä, kattorakenteet puuta. Piirustuksessa on lyijykynällä tehty hahmotelma vesikaton harjanteesta tornin ja pääkaton välisessä solassa.

Työselityksen mukaan kirkon peruskaivannot oli tehtävä 1,8 metriä syviksi. Perusmuurit oli tehtävä isoista ammutuista tai kiilatuista kivistä ”hyvään limitykseen, joka toinen kerros poikittain, joka toinen kerros pitkin muureja.” Perusmuurien päälle muurattiin sokkelit kiviharkoista, joiden saumapinnat oli hakattu suoriksi. Sokkeleitten yläpintaan levitettiin kosteuseristeeksi kerros keinotekoisesta asfaltista ja kivihiilitervasta tehtyä seosta.

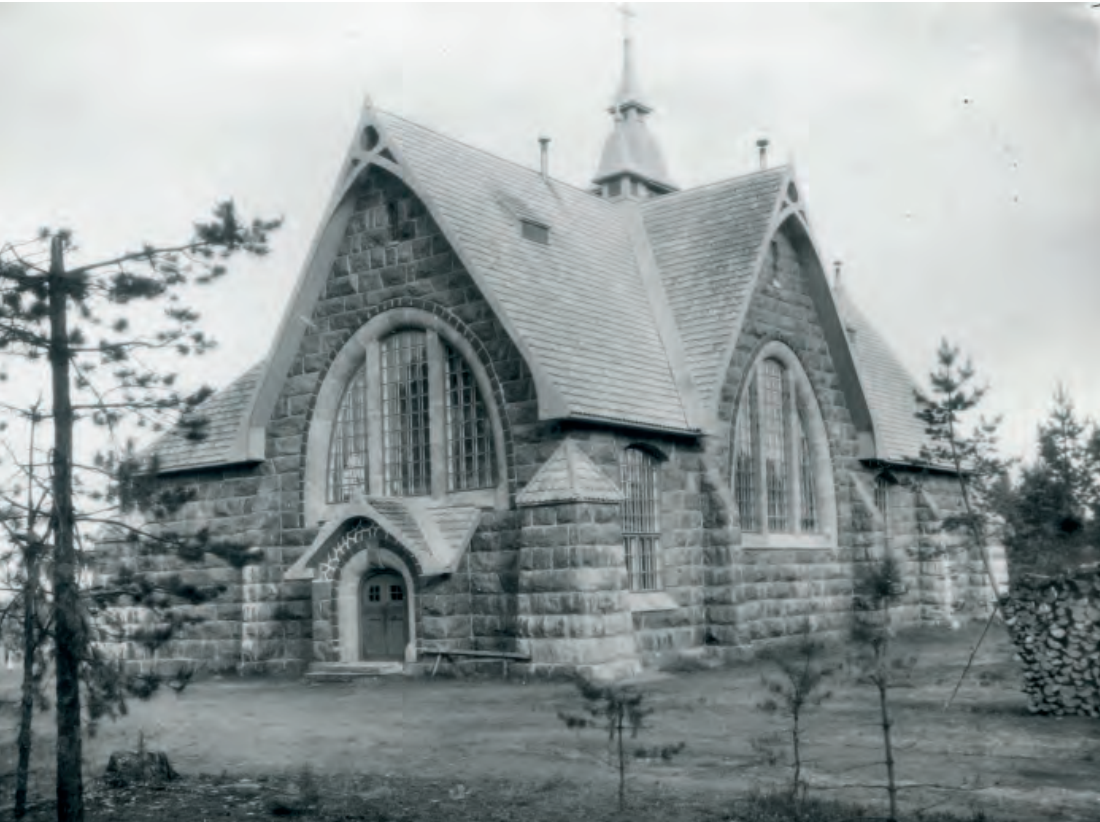
Kirkko luoteesta nähtynä 1900-luvun alkukymmenellä. Museovirasto.  
Katonharjoilla näkyy kaminalämmityksen savupiippuja, jotka myöhemmin on poistettu.  
Huom. Etenkin viistoilla kivipinnoilla näkyy sadeveden aiheuttamia, kivien saumaukseen käytetyn laastin kalkkivalumia.

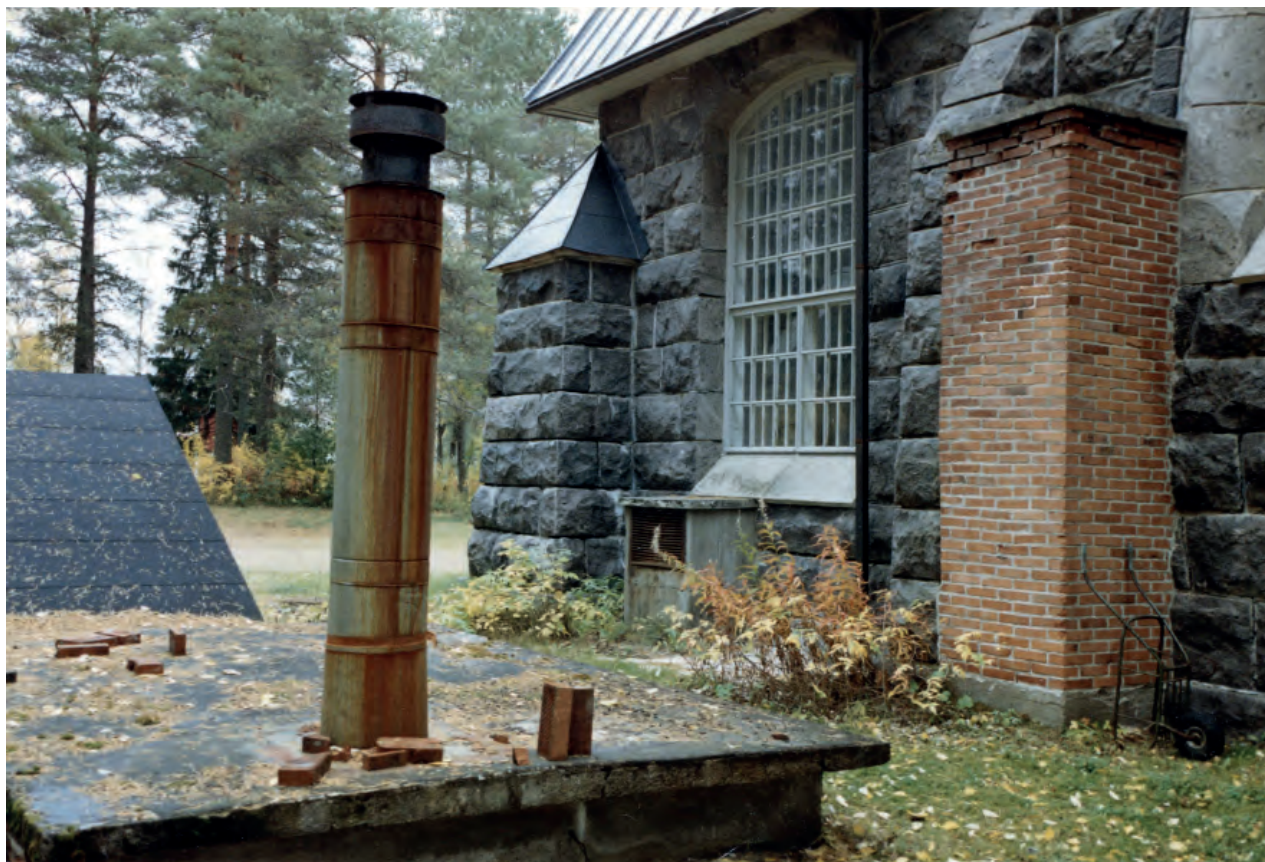
Kirkon länsipuolelle 1960-luvulla tehty lämpökeskus, joka purettiin vuonna 1993. Kuva vuodelta 1992.

Korjaustyössä 1960-luvulla asennettu kuumailmalämmitys korvattiin suoralla sähkölämmityksellä. Lämpökeskus kirkon länsisivulta ja ilmakanavat kirkkoon purettiin. Kaikki sähköasennukset valaistus mukaan lukien uusittiin. Vanhoista valaisimista säilytettiin kolme kattokruunua ja 1960-luvulla asennetut seinälampetit.

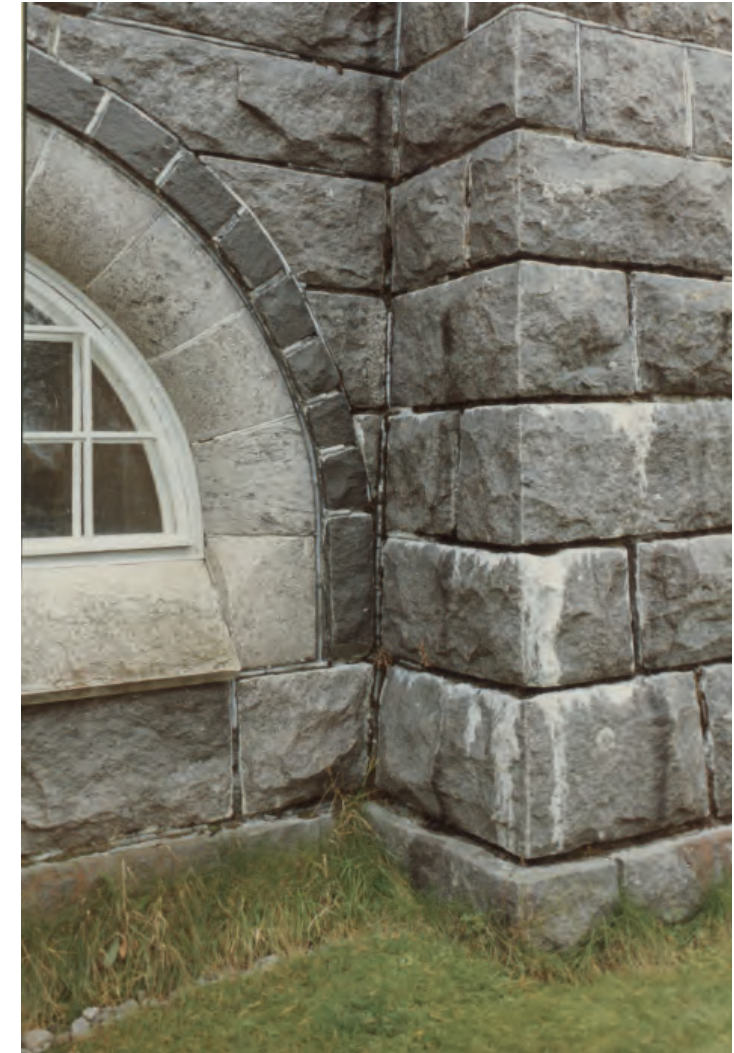
Ulkoseinämuurausten saumat olivat ennen 1990-luvun alussa tehty saumausten korjaamista erittäin huonossa kunnossa varsinkin viistojen kivipintojen kohdalla.

Työselostuksen mukaan kaikki julkisivukivien vaurioituneet saumat oli uusittava poistamalla vanha laasti vähintään 50 mm syvyyteen. Saumaukseen käytetty laasti määriteltiin selostuksessa maininnalla ”uusi sauma oli tehtävä mahdollisimman samantyyppisellä laastilla kuin alkuperäinen”. Sauman värin ja muodon oli oltava mahdollisimman lähellä alkuperäistä.

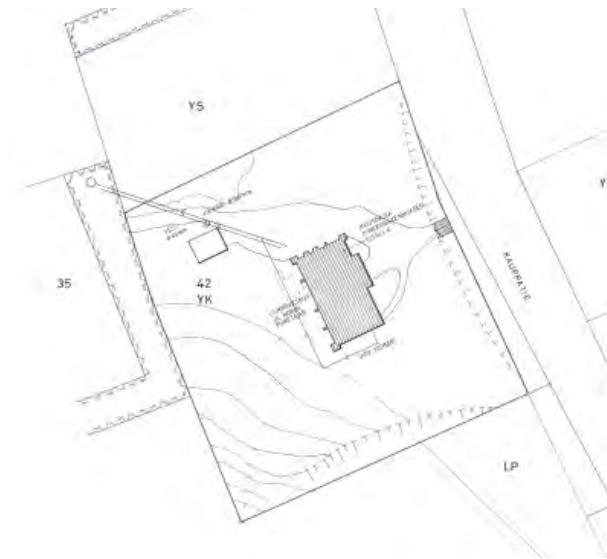
Varpaisjärven kirkon asemapiirros ja pituusleikkaus.  
Restauroivat arkkitehdit Puurunen ja Tomminen,  
30.11.1992. YSRKA

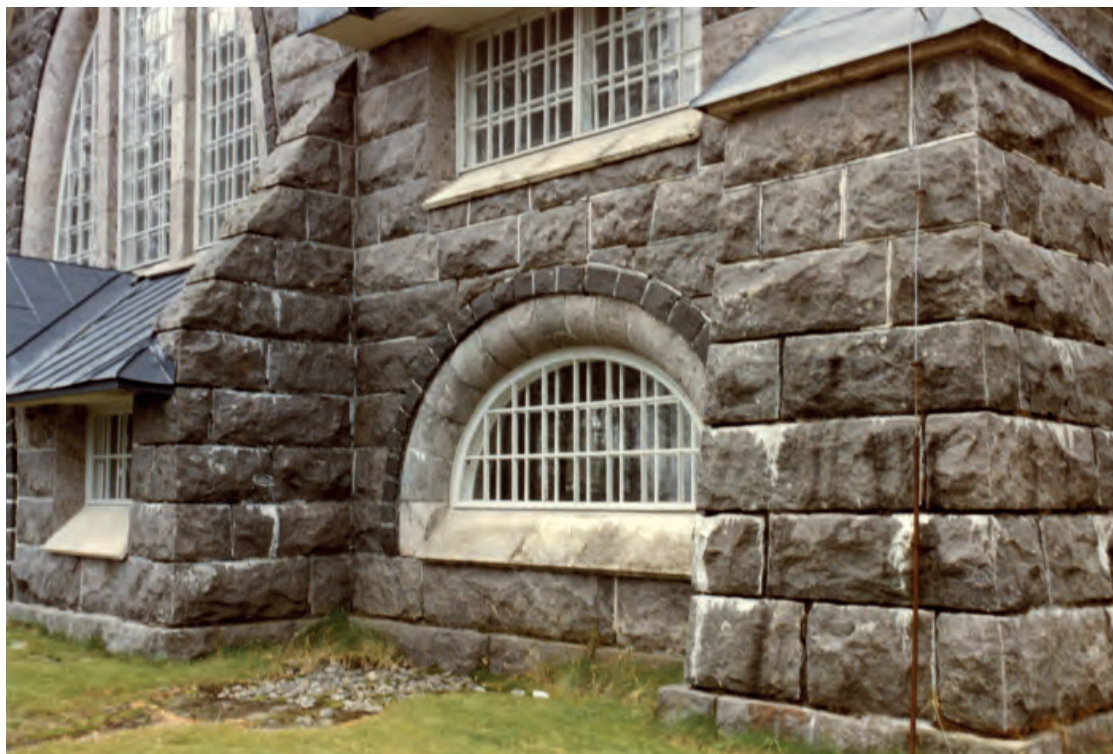
Kirkon ulkoseinämuureihin oli päässyt imeytymään kosteutta sekä seinäkivien saumausten rikkoutumisen että kirkon sokkeleista muuriin nousevan kosteuden takia.

Kiviseinien kosteusvauriot korjattiin, jolloin jouduttiin osin uusimaan rappauskerroksia ja tekemään myös tiilipaikkauksia. Suunnitelmissa esitetty elektro-osmoosiin perustuva järjestelmä, jolla olisi estetty kosteuden nousu perustuksista seinämuureihin, jätettiin korkean hinnan takia toteuttamatta.

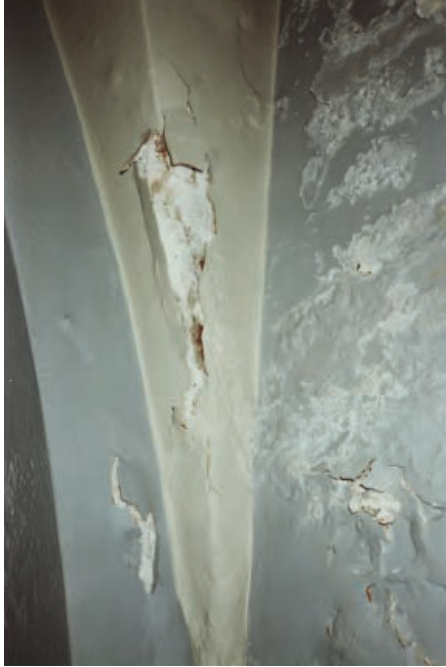
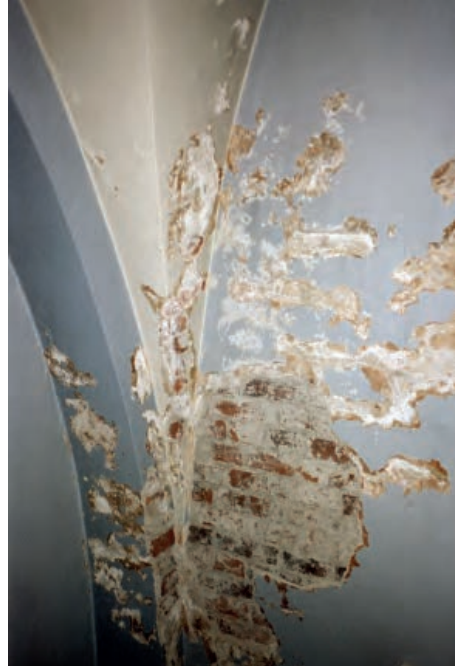
Seinämuureihin pesiytyneen kosteuden aiheuttamia vaurioita kirkkosalin puolella. Kuvat 1990-luvun alusta. Vaurioita oli lisännyt alkuperäisen kalkkimaalin päälle 1930- ja 1960-luvulla maalatut öljy- ja alkydimaalikerrokset, joiden takia kosteus ei päässyt haihtumaan kirkkosaliin päin.

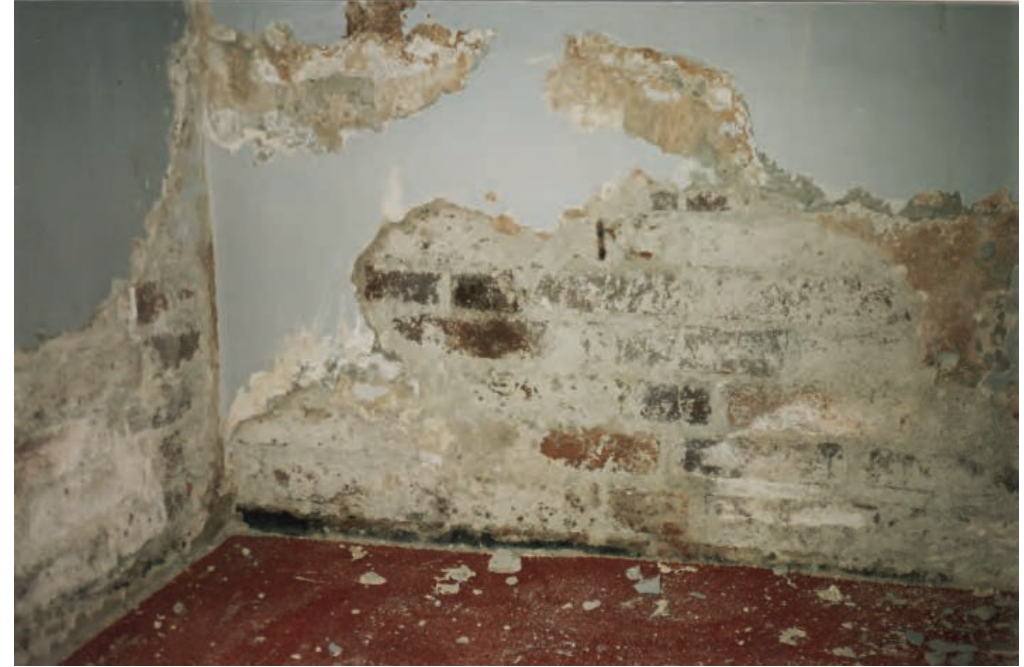
Ulkoseinän alaosaa kohdassa, jossa vesi oli sokkelin päältä päässyt imeytymään muuriin. Ilmiötä lisäsi se, että sokkelit on vedetty lähes 10 cm ulkoseinälinjaa ulommas.

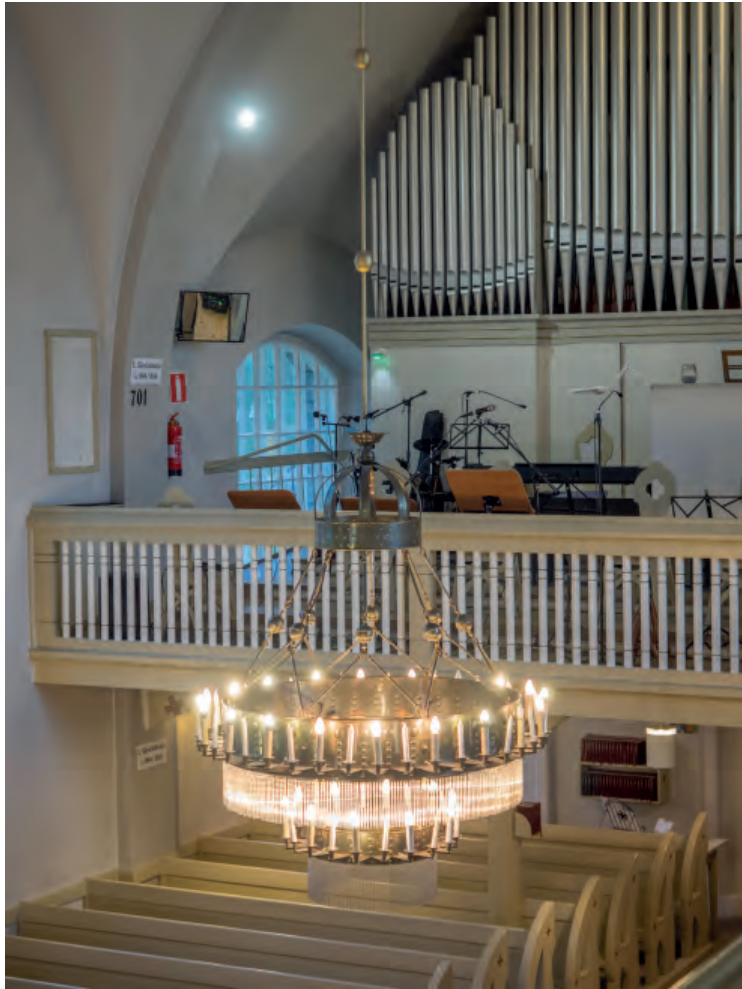
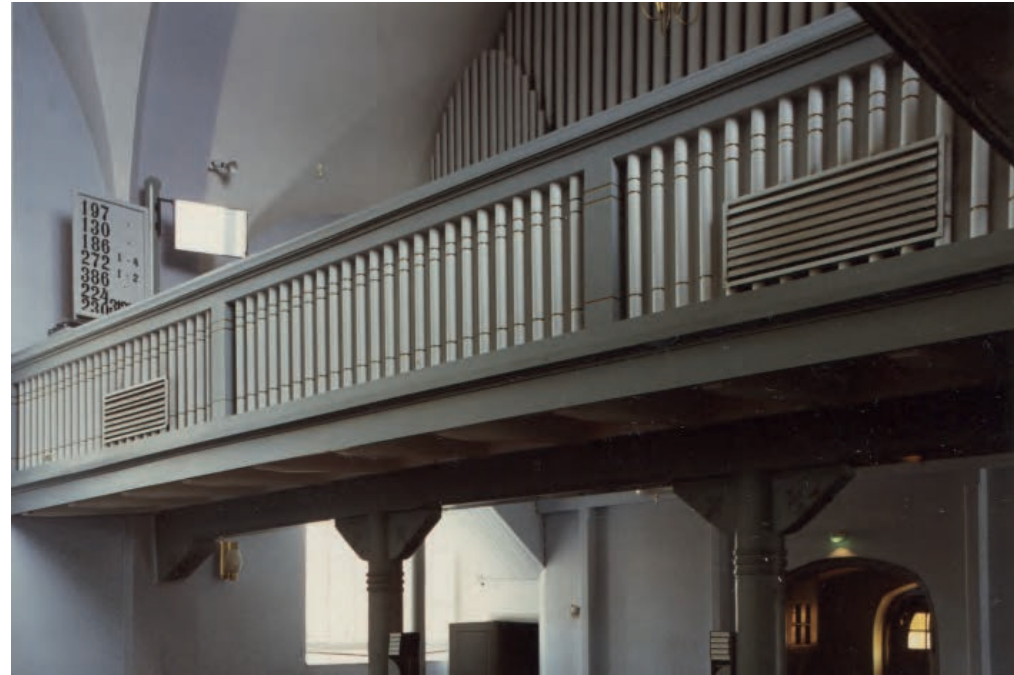
Yllä urkulehterin kaide ilmalämmityksen säleikköineen 1990-luvun alussa. Lämmityskanava oli kaiteen takana.

Vasemmalla urkulehteriä nykyisin. Kaide palautettiin 1993 tehdyssä korjauksessa alkuperäiseen asuunsa.

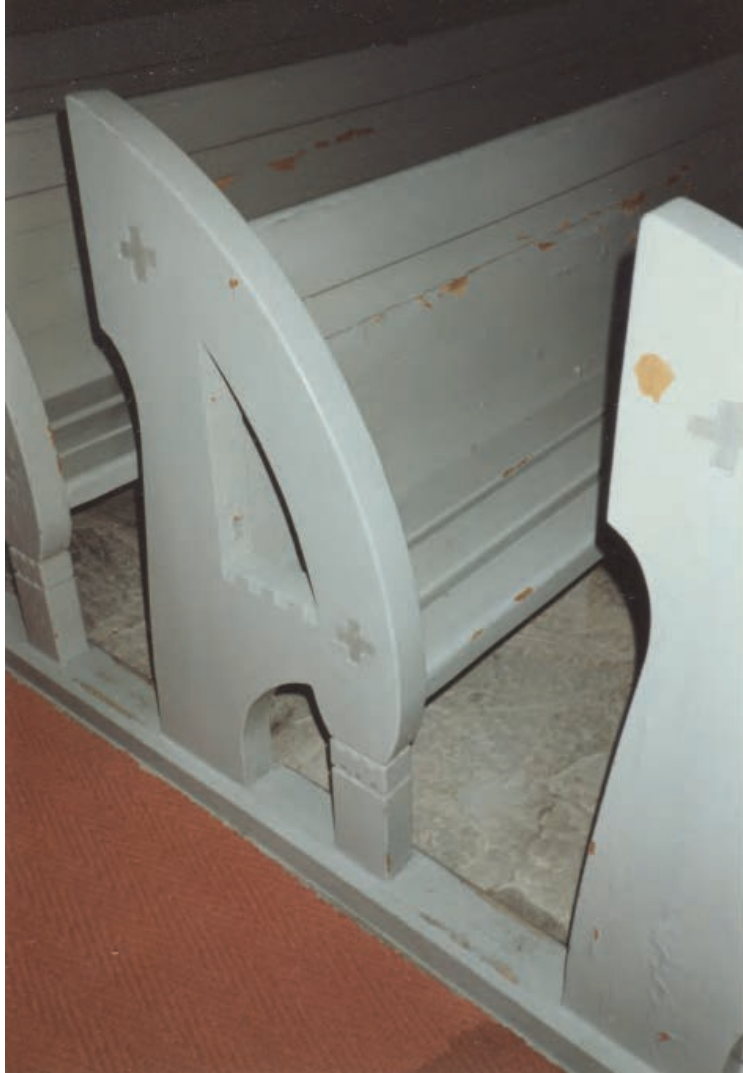
Yllä kirkkosalin penkkejä ennen peruskorjauksen alkamista. Paksut maalikerrokset olivat monin paikoin irronneet puupintaa myöten.

Oikealla maalinpoistotöitä vuonna 1993 tehdyn peruskorjauksen aikana. Pilarien yläosissa oleviin rautalyötteisiin palautettiin niitä uudelleen maalattaessa kultapronssin sävy.

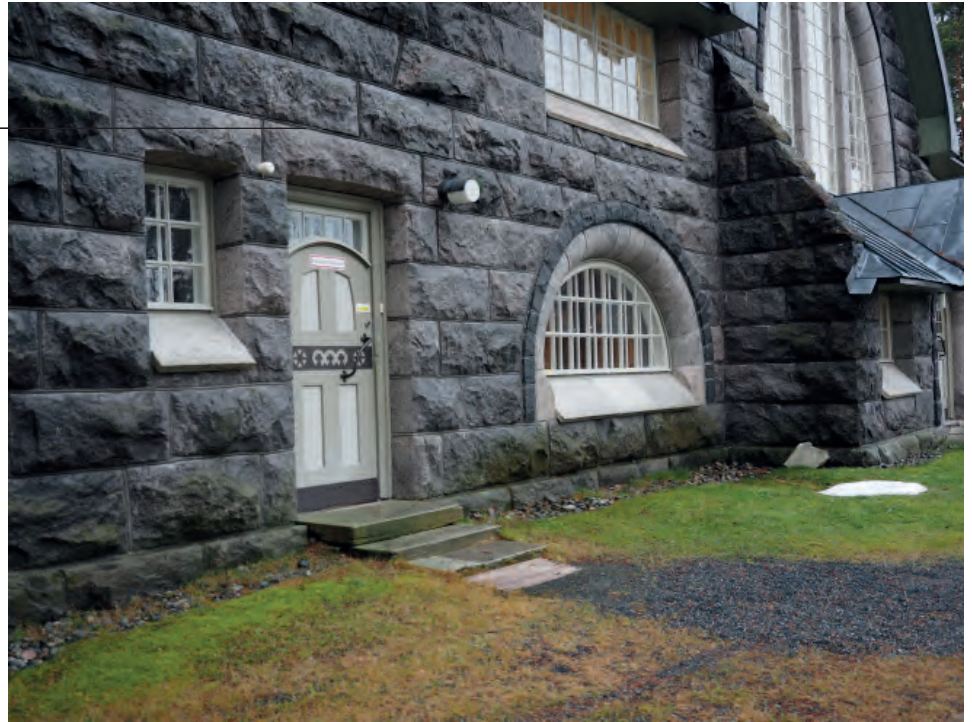
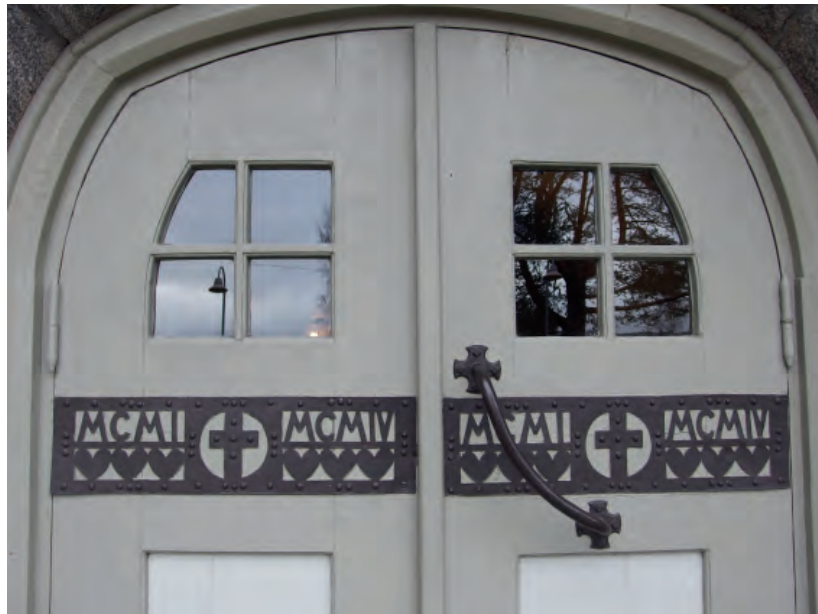
Kirkon ovia ja ikkunoita vuonna 2015 tehdyn korjauksen jäljiltä.

Korjaustyö käsitti kirkon ikkunoiden maalaus-, tiivistämis- ja kittauskorjauksia sekä ulko-ovien ulkopuolen maalipintojen kunnostuksen.

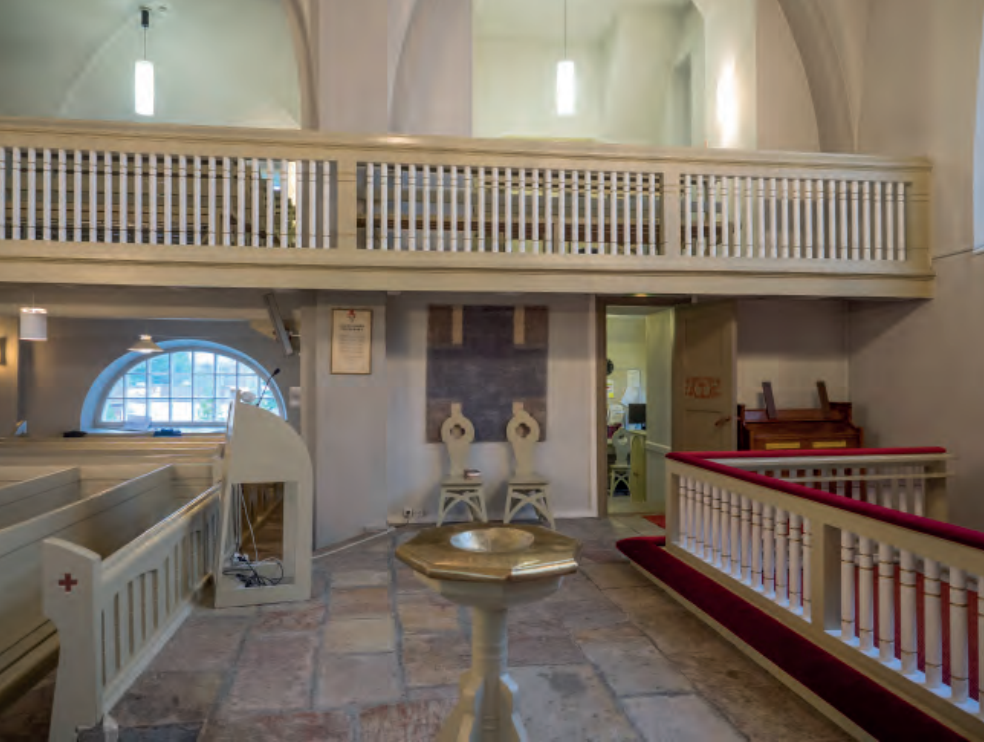
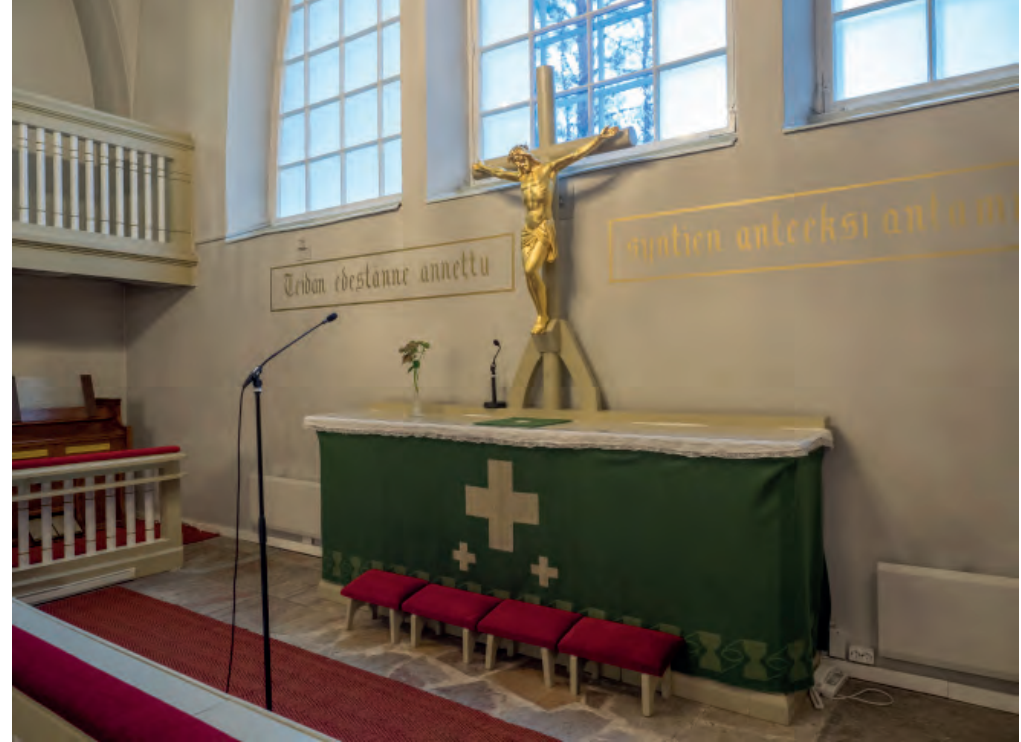
Yläkuviissa kuori ja alttari nykyisin. Vuoden 1993 korjauksessa poistettiin kuorin alueelle 1960-luvulla asennettu punainen kokolattiamatto. Alttaripäädyn alkuperäiset tekstit otettiin esille ja kunnostettiin.

Vasemmalla kirkkosalin keskiosaa. Kuvissa näkyy myös vuoden 1993 korjauksessa lisättyjä uusia riippuvalaisimia.

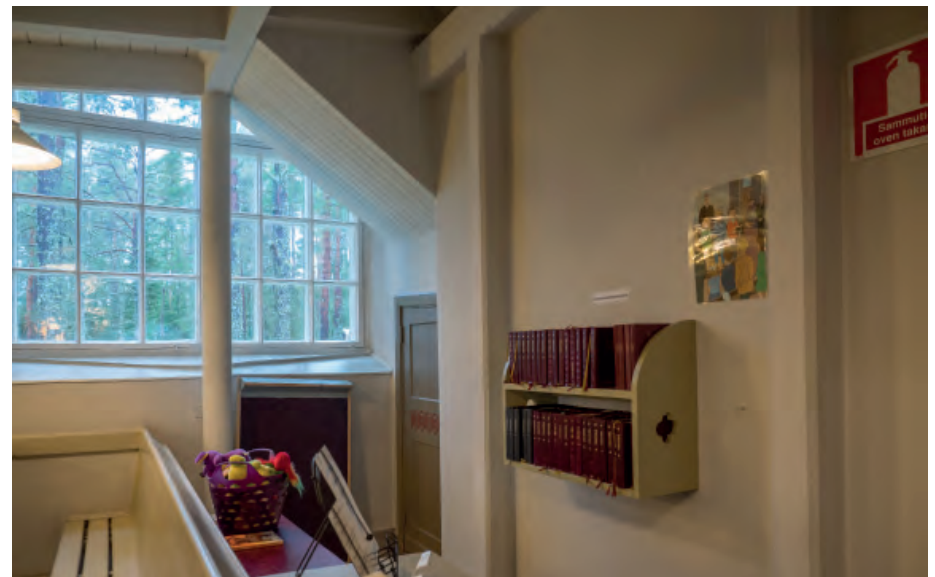
Vuoden 1993 korjauksessa poistettiin yksi penkki kirkkosalin luoteisnurkasta (alempi kuva).

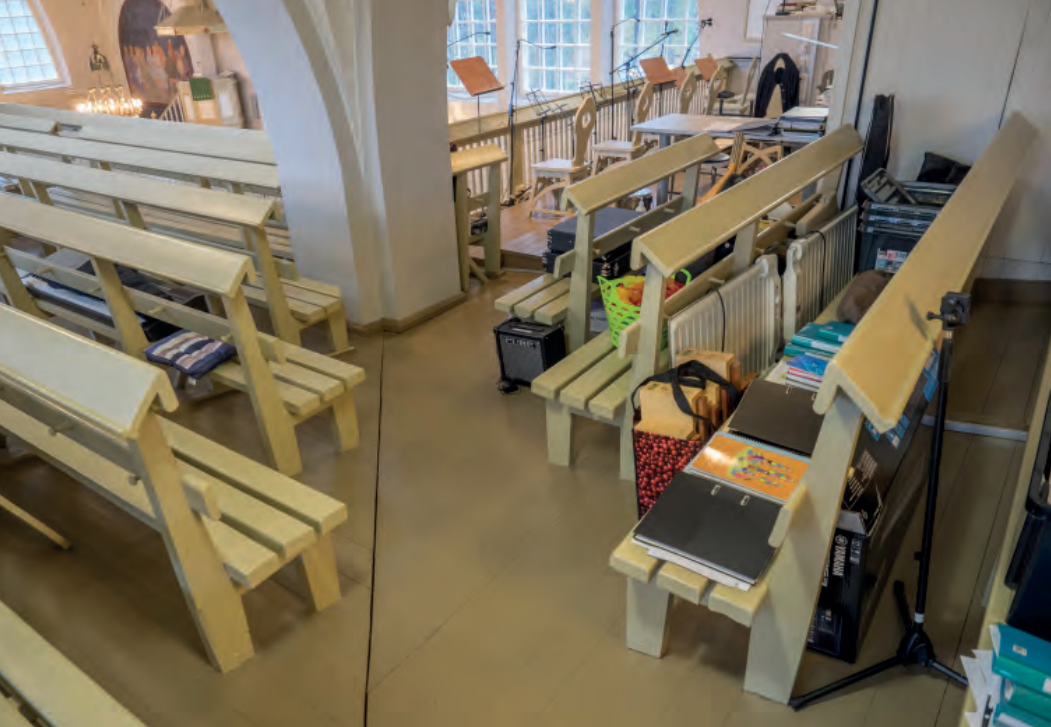
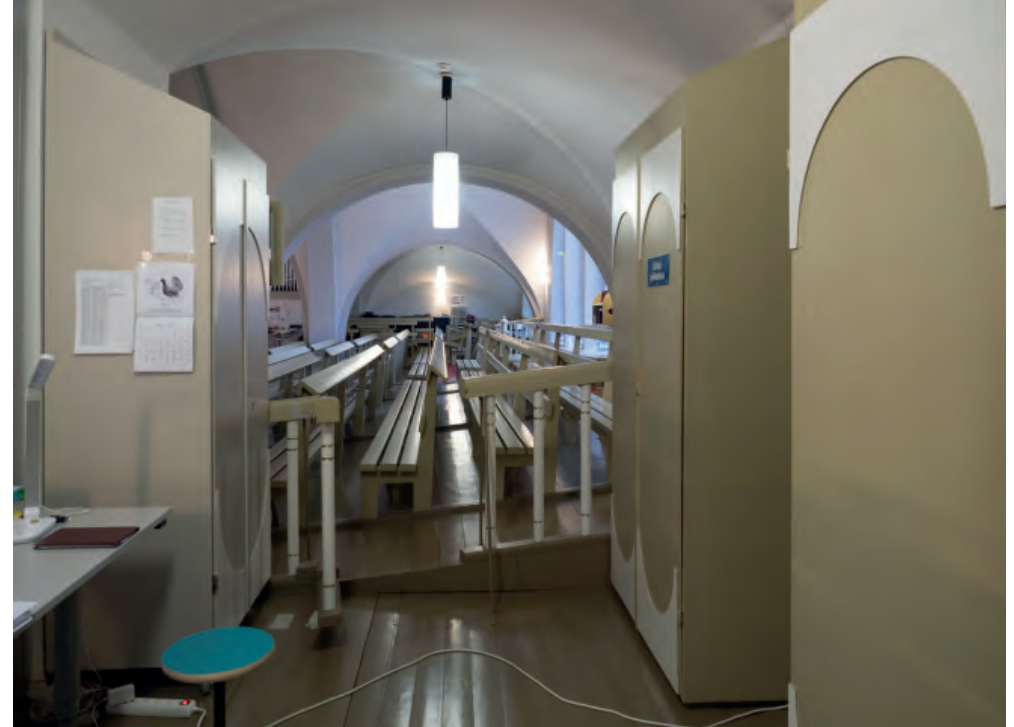
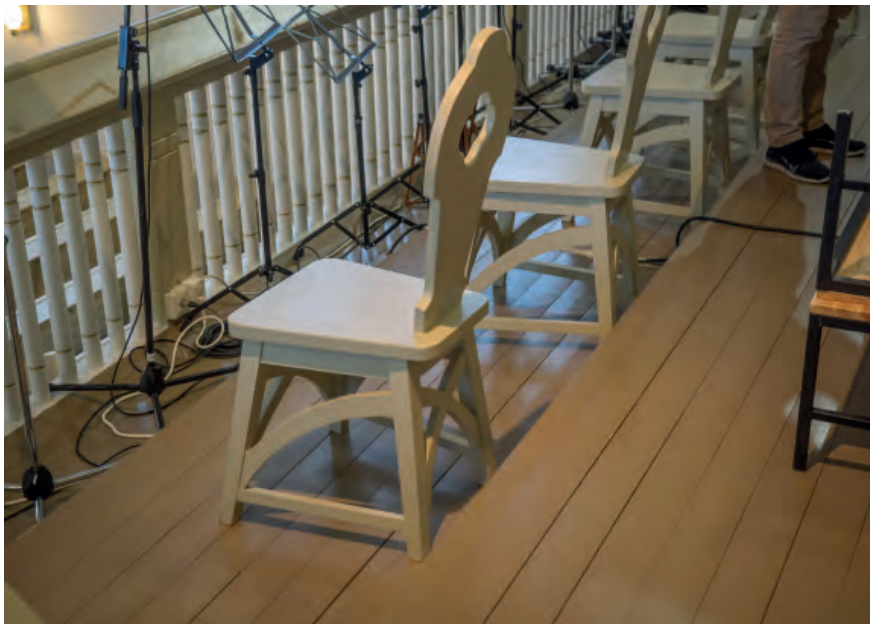
Vasemalla ylemmässä kuvassa urkujen vieressä olevaa lehterin aluetta, joka nykyisin toimii kanttorin työtilana.

Alemmassa kuvassa urkuparvelle kuoroa varten 1993 tehtyä porrastettua lattiaa (aiemmin lattia oli kokonaan viisto).

Yllä näkymä tornin alla olevasta tilasta lehterille. Huonetilaan tehtiin vuoden 1993 korjauksessa kolme kaappia, joista yhdessä on sähkökeskus.

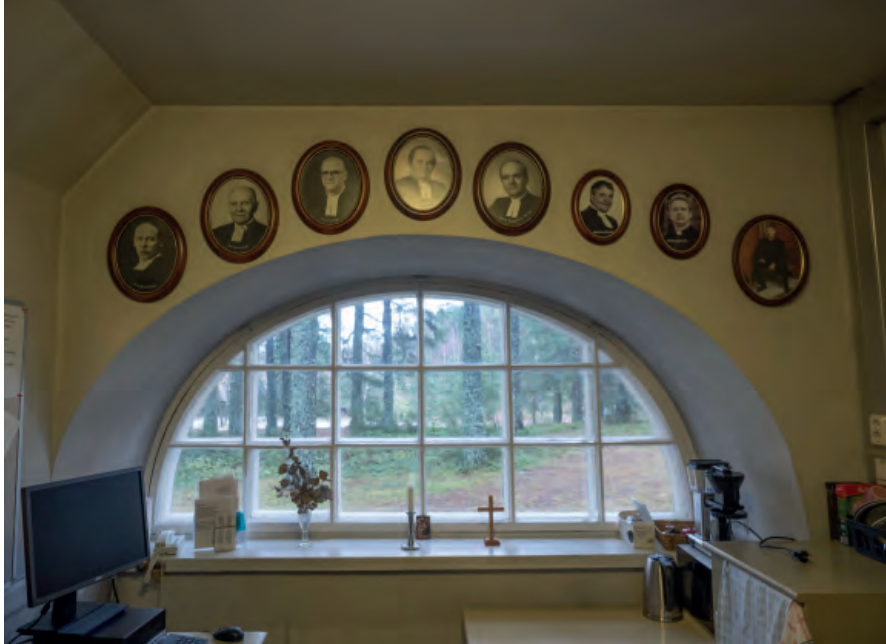
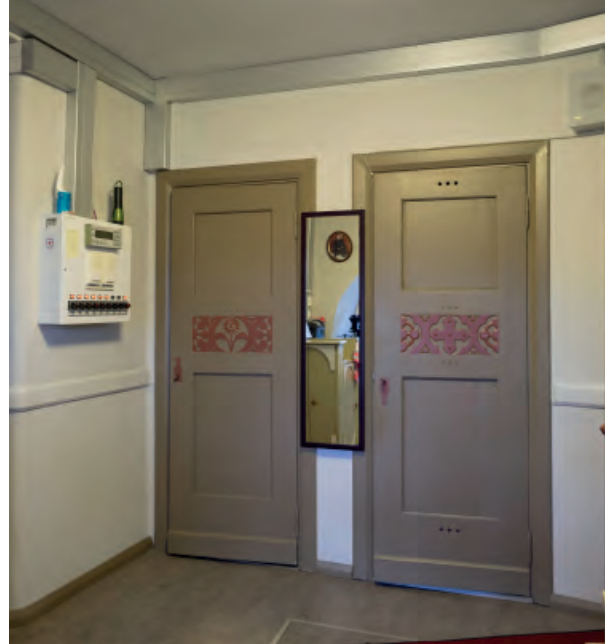
Sakasti komeroineen ja kalusteineen vuoden 1993 korjausten mukaisessa asussa.

WC sijoitettiin toiseen komeroista, toiseen tuli äänentoistolaitteet ym. sähkötekniikkaa.

Alla sakastin lattian alla oleva entinen viinikellari.

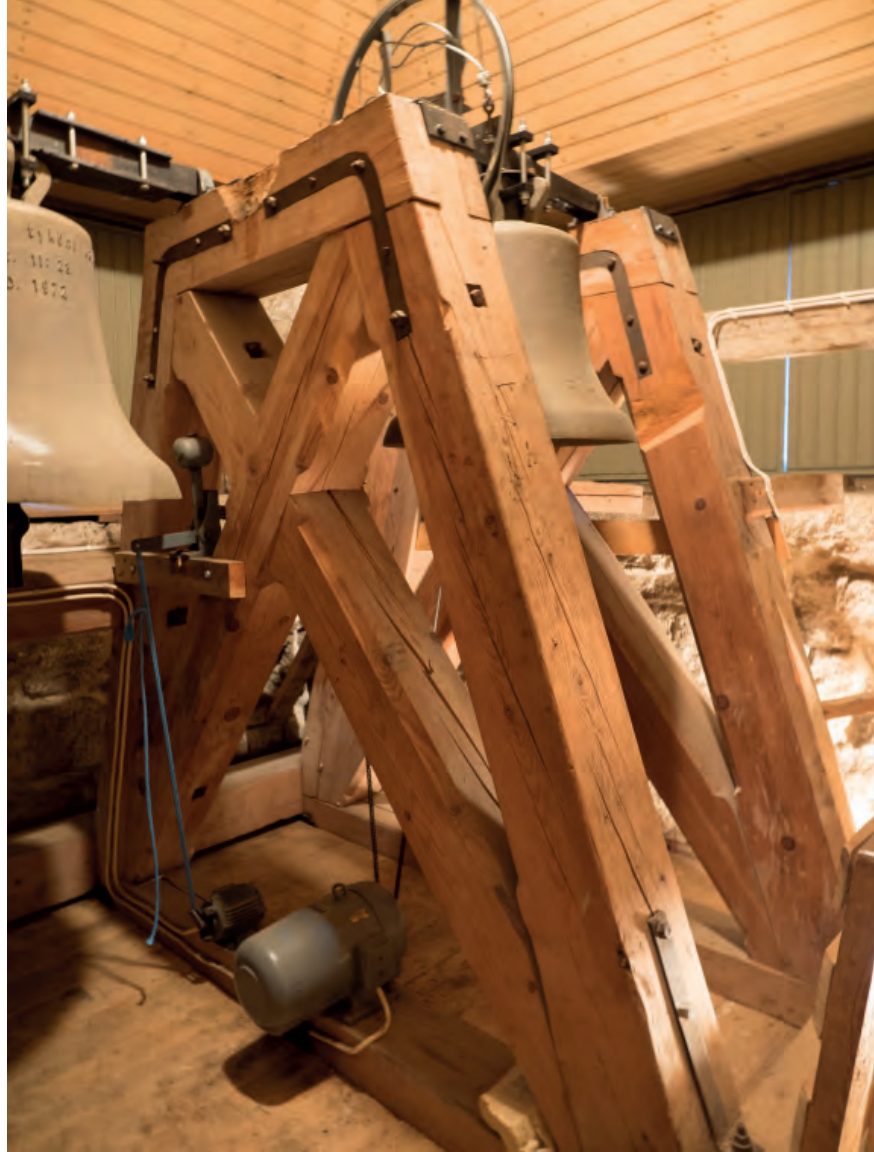
Kirkon tornissa olevat kellotelineet vuonna 1972 uusittuine kelloineen.

Vuoden 1972 tammikuussa iso kirkonkello vaurioitui. Uudet, teräksestä valetut kellot saatiin saman vuoden lopulla. Vanha isokello siirrettiin kirkon sisätilaan, sivusisänsäntämyynin viereen museoesineeksi. Pieni kello vietiin kesäkodille leirikirkon kelloksi.
